# Taimenen ja siian nousuvaellus- selvitys Vantaanjoella Väliraportti – 2022

Vantaanjoen ja Helsingin seudun  
vesiensuojeluyhdistys ry

Väliraportti – 2022

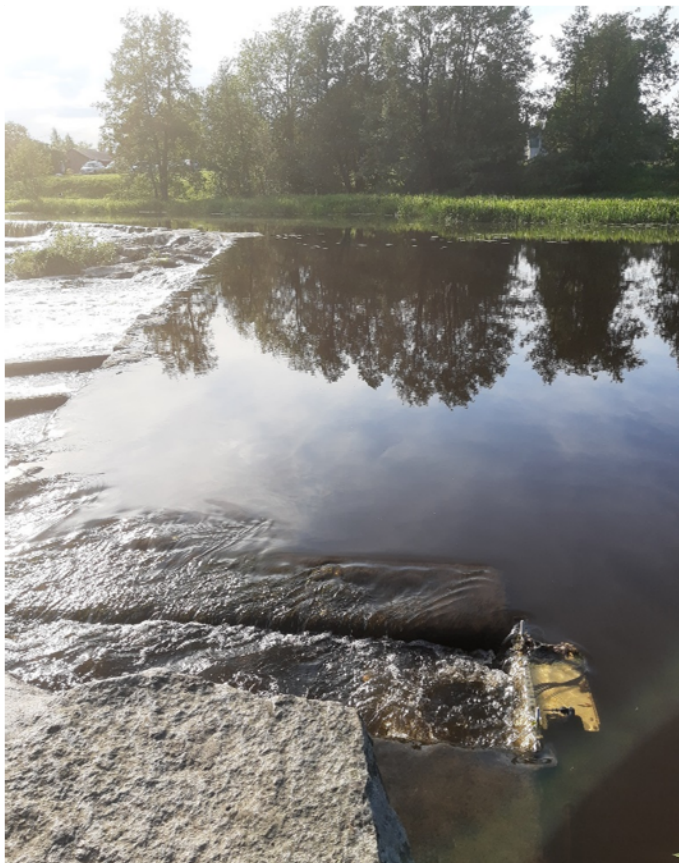
**Kuva 2.** Kalalaskuri asennettuna Kirkonkylänkosken kalatiehen kesäkuussa 2021.

Kirkonkylänkosken kalatien läpi uivien kalojen havainnointiin käytettiin VAKI-tyyppistä kalalaskuria. VAKI on infrapunatekniikkaan perustuva kalalaskuri, joka asetetaan tyypillisesti teknisen kalatien valetulle suuaukolle (Kuva 2). Laskuri tallentaa läpiuivan kalan sivuprofiilin, jonka perusteella kalat täytyy tunnistaa yksitellen. Laskurin avulla on mahdollista tunnistaa ja laskea ylä- ja alavirtaan uivien kalojen lukumäärät ja koot.

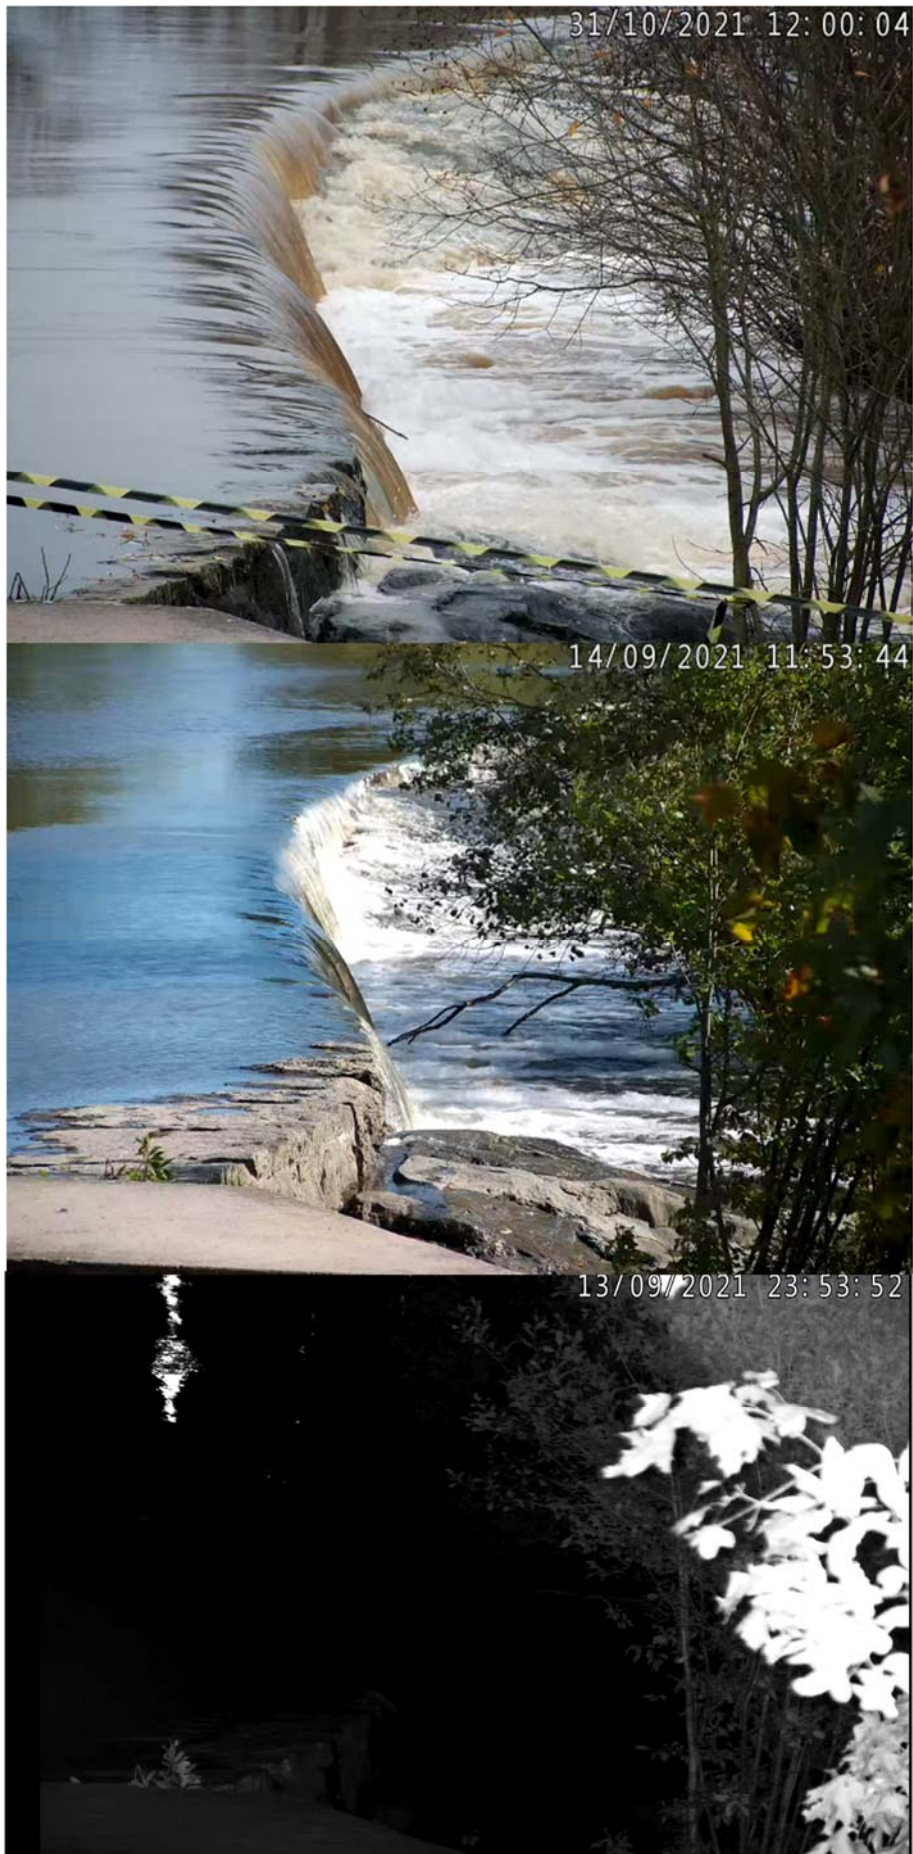
**Kuva 3.** Kirkonkylänkosken kameran näkyvä tarkastelujakson lopussa(yllä), alkuvaiheessa (keskellä) ja yöaikaan (alla).

Kameran toiminta-aika rajoittui vuorokauden valoisaan aikaan. Yön pimeimpänä kamera kykeni kuvaamaan padon edustalla liikkuvat ihmiset ja eläimet, mutta padon yli mahdollisesti hyppäävien kalojen laskenta ei ollut mahdollista. Yön kesto piteni tutkimusjakson aikana 8 tunnista 12 tuntiin. Esimerkkikuvat kameran tuottamasta näkymästä tutkimuksen eri vaiheissa on esitetty kuvassa 3.

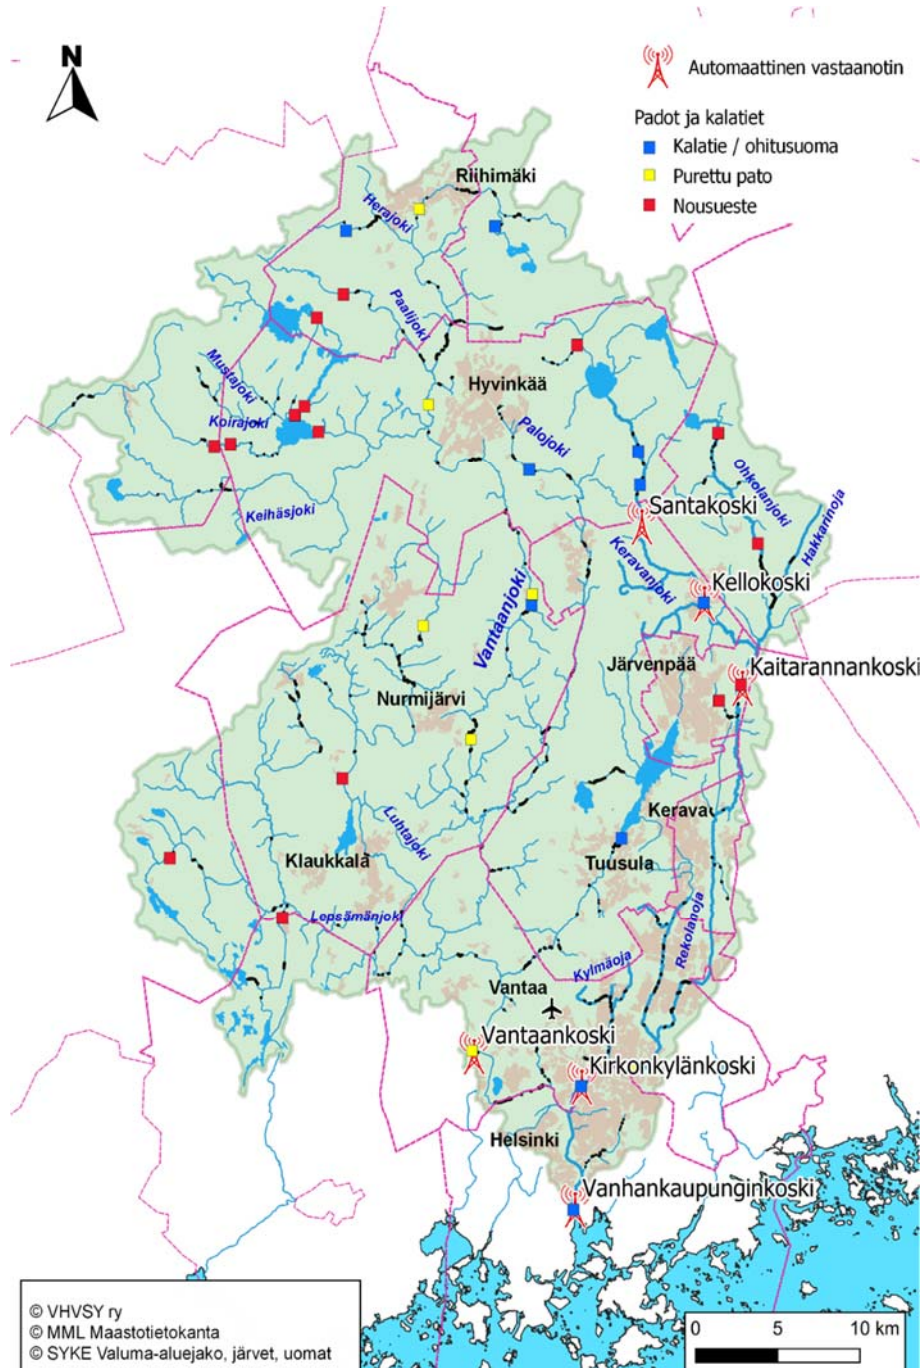
**Kuva 5.** Taimenten lähinseurantaa varten asennettujen automaattisten vastaanotinasemien ja tutkittavien vaellusesteiden sijoittuminen Vantaanjoen vesistöalueella.

Kellokosken padon lisäksi automaattiset kuunteluasemat sijoitettiin alavirtaan Haarajoen (Kai-tarannankoski) ja Kirkonkylänkosken myllyrakennuksiin sekä jokisuuhun Vanhankaupunginkos-

kelle (Kuva 5). Yksi vastaanotinasema sijoitettiin padosta 8 kilometriä ylävirtaan sijaitsevalle Santakoskelle. Santakoski on Kellokoskesta ylävirtaan ensimmäinen taimenen lisääntymiseen soveltuva alue. Santakosken vastaanotinasema purettiin 11. marraskuuta. Haaraajoen, Kirkonkylänkosken ja Vanhankaupunginkosken kuunteluasemat jätettiin toimintaan talven ajaksi ja ne puretaan toukokuussa 2022.

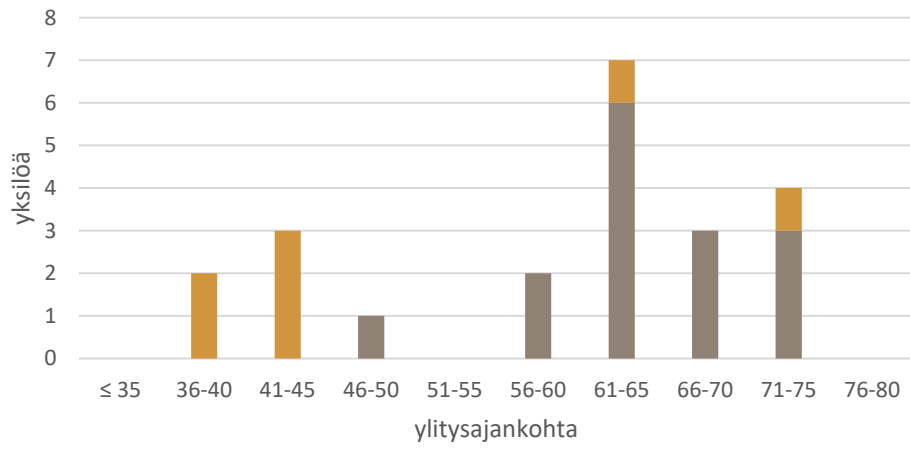
**Kuva 7.** Kellokoskelle ylsiirrettyjen taimenten pituusluokkajakauma sukupuolittain.

Siirretyistä ja merkityistä taimenista neljä oli peräsin luonnonkudusta, muiden ollessa rasvaeväleikkattuja ja todennäköisesti peräsin merialueelle tehdyistä istutuksista. Ylisiirrettyjen (kaikki) taimenten kokojakauma on esitetty kuvassa 7.

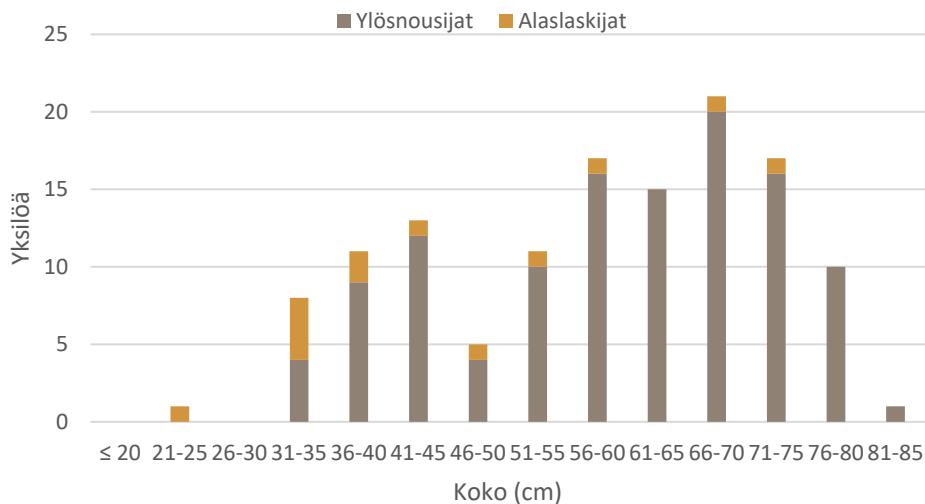
**Kuva 8.** Kalalaskurin kautta uineiden lohikalojen pituusjakauma vuoden 2021 aineistossa.

Laskurin kautta uineiden taimenten siluetin perusteella arvioidut pituudet ovat esitetty kuvassa 8.

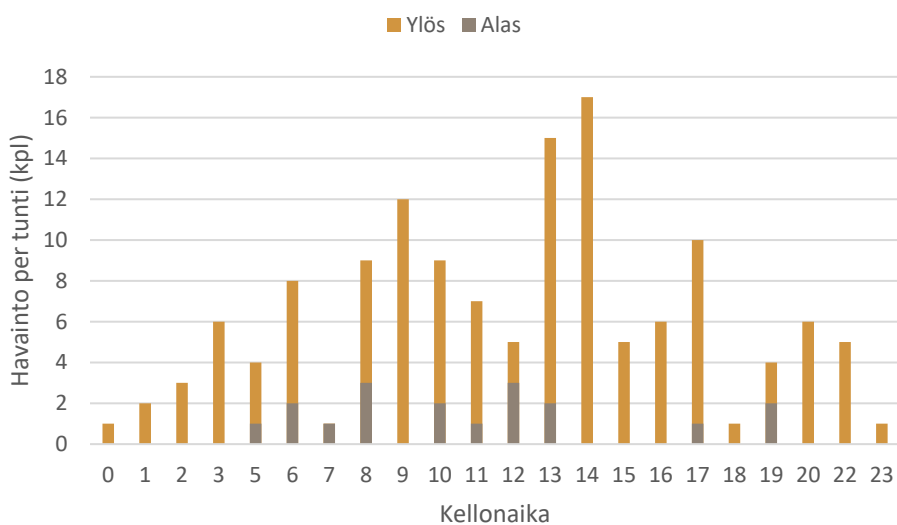
**Kuva 9.** Kirkonkylän padon kaikkien havaittujen ohitusten ajallinen jakauma vuoden 2021 tutkimuksessa.

Yli 75 % havaituista padon yli hypänneistä tai kalatien kautta kulkeneista lohikaloista kulki padon ohi klo 8:00–17:00 välisenä aikana (Kuva 9). Taimenet pyrkivät ylittämään patorakenteen erityisesti alkuiltapäivästä, klo 13:00–15:30 välillä (26 % kaikista havainnoista). Kalat laskeutuivat alavirtaan kello 5:19–19:32 välisen aikana.

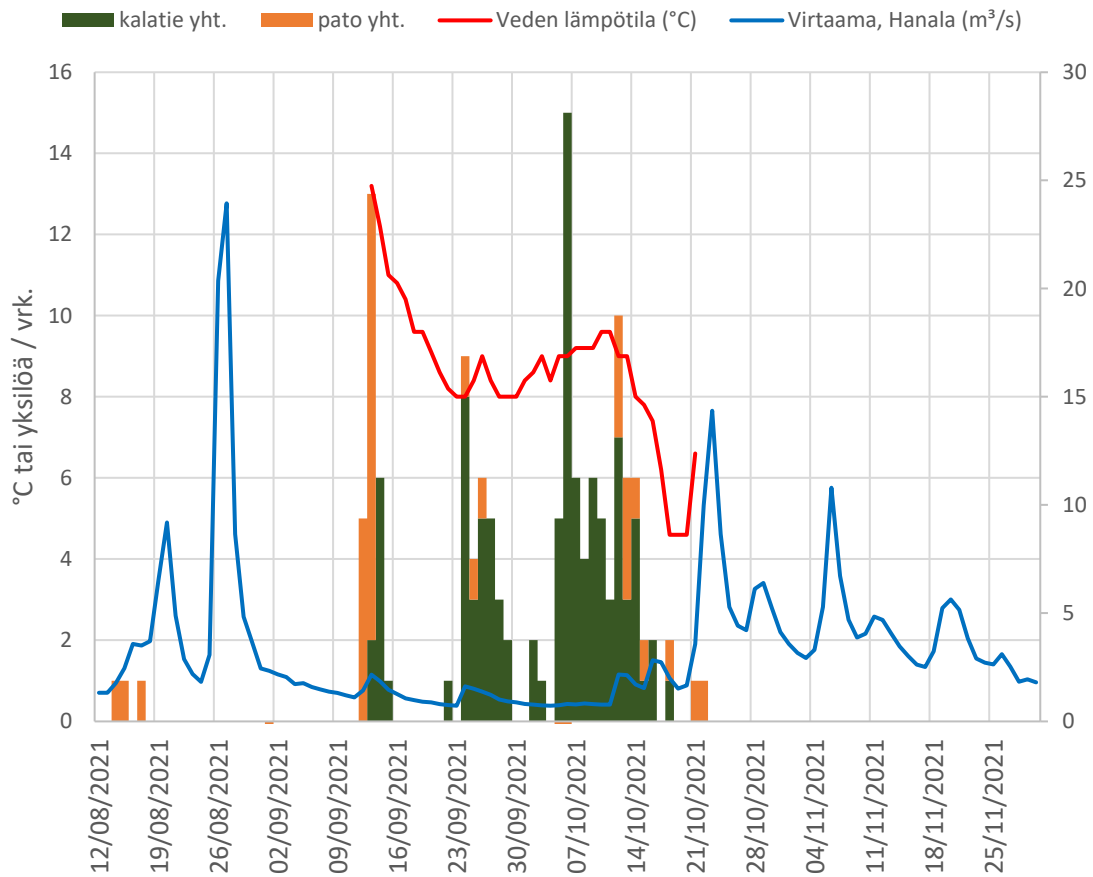
**Kuva 10.** Veden lämpötila, virtaama ja päivittäinen nettonousijamäärä Kirkonkylänkosken tutkimusjakson aikana.

Suurimmat päiväkohtaiset nousijamäärät kaikissa seurannoissa havaittiin virtaaman ollessa noin 0,7 ja 2,5 m<sup>3</sup>/s välillä. Keravanjoen virtaama oli tällä välillä yhteensä kahtenäkymmenenäkahdenä päivänä kevättulvan ja tutkimuksen käynnistymisen välisenä aikana (27.5.–12.8.2021). Virtaaman perusteella arvioituna lohikalojen kutunousu ajoittui vuonna 2021 Keravanjoessa todennäköisesti heinäkuun viimeisestä viikosta lokakuun 20. päivän tienoille (viimeisen kamerahavainto nousijasta 22.10). Lisäksi virtaaman perusteella taimenia on saattanut nousta jokeen myös kesäkuun lopulla. Tällöin nousuajan kesto olisi 80–91 vuorokautta.
